Protokoll zur Kontrolle besonderer Artenschutz nach § 44 BNatSchG

Stadt:	Ortsteil:	Straße:	Flurstück:
Bad Schmiedeberg	Söllichau	Gleinermühle	129

Datum: 17.09.2018

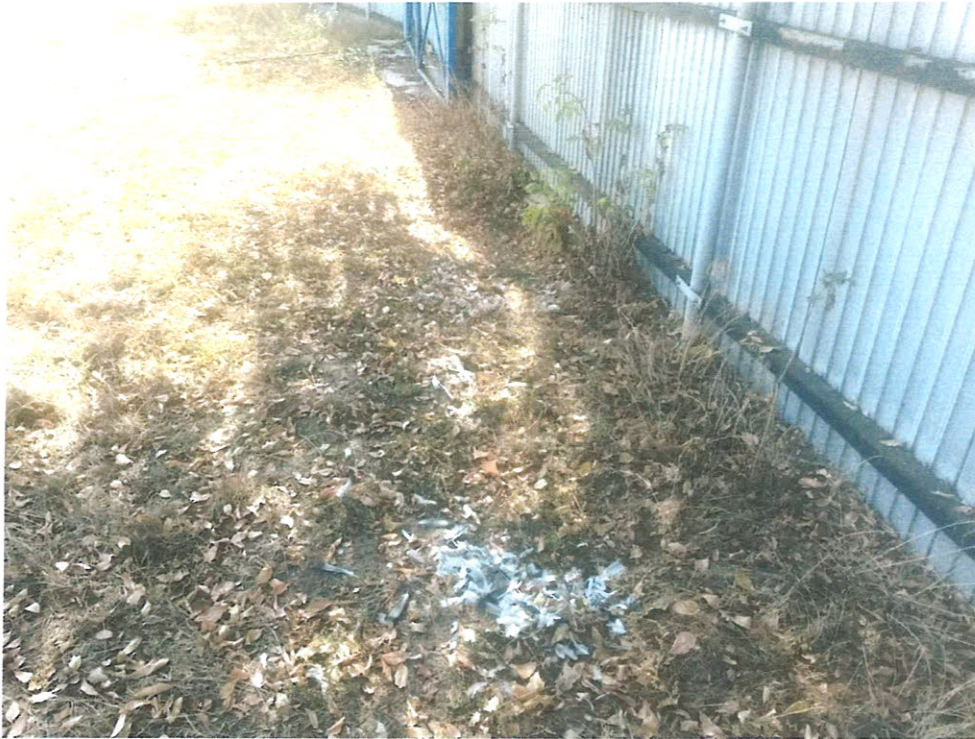
Auf der gesamten Fläche konnten außer Marderkot und einer Rupfung keine Hinweise auf eine Besiedlung mit Tieren gefunden werden.

Bild 3
Rupfung im
Inneren der
Einfriedung

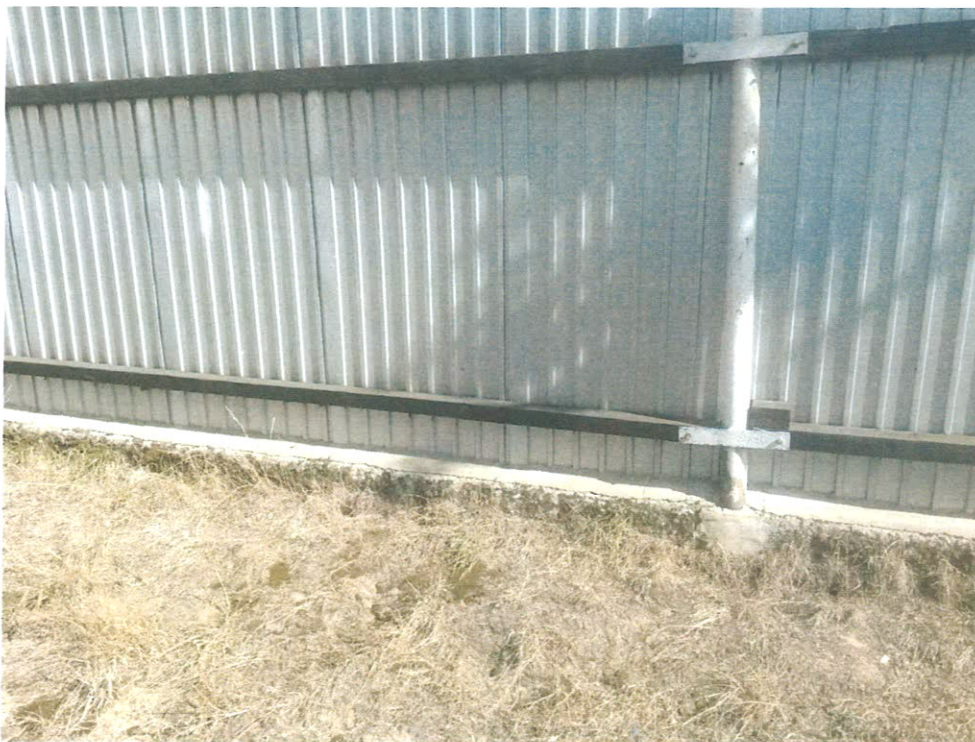
Das gesamte betroffene Baufeld ist bis auf die Gebäudeanschlüsse von der intakten Einfriedung für die Pelztierfarm umgeben. Die Einfriedung ist so ausgeführt, dass ein Entweichen von Tieren aus der Pelztierfarm unmöglich gemacht wird, ebenso ein Eindringen von Tieren von außen. Sie besteht aus einem Sockel aus Beton und einer senkrechten Trapezblech-Bekleidung. Risse und Spalten über die ein Eindringen auch von kleinen Tieren, wie etwa Reptilien (Zauneidechse, *Lacerta agilis*), ermöglichen könnten, sind nicht vorhanden. Die Einfriedung schirmt die Fläche nach Außen gegenüber nicht fliegenden Tieren wirksam ab. Das gilt auch für die Tore und Einfahrten.

Bild 4
Einfriedung,
Detail

Die Einfriedung um das Grundstück und damit um das Baufeld ist bis zum tatsächlichen Baubeginn zwingend funktional zu erhalten, um ein Einwandern von weniger mobilen Tierartengruppen, insbesondere von Reptilien zu verhindern.

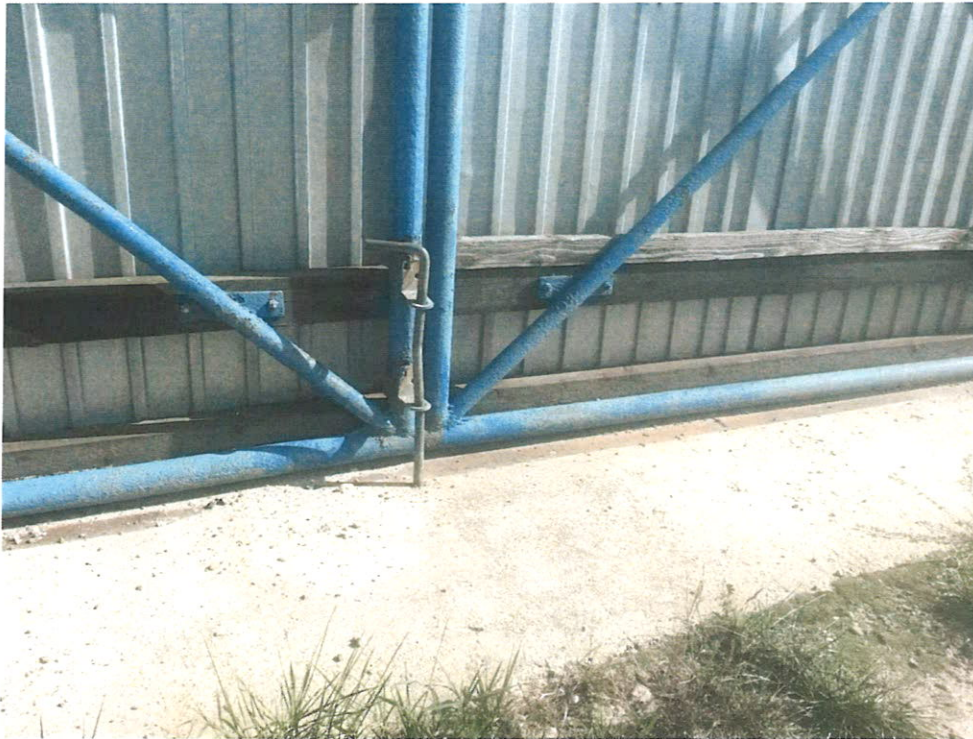
Bild 5
Tor mit boden-
ebener Schür-
ze

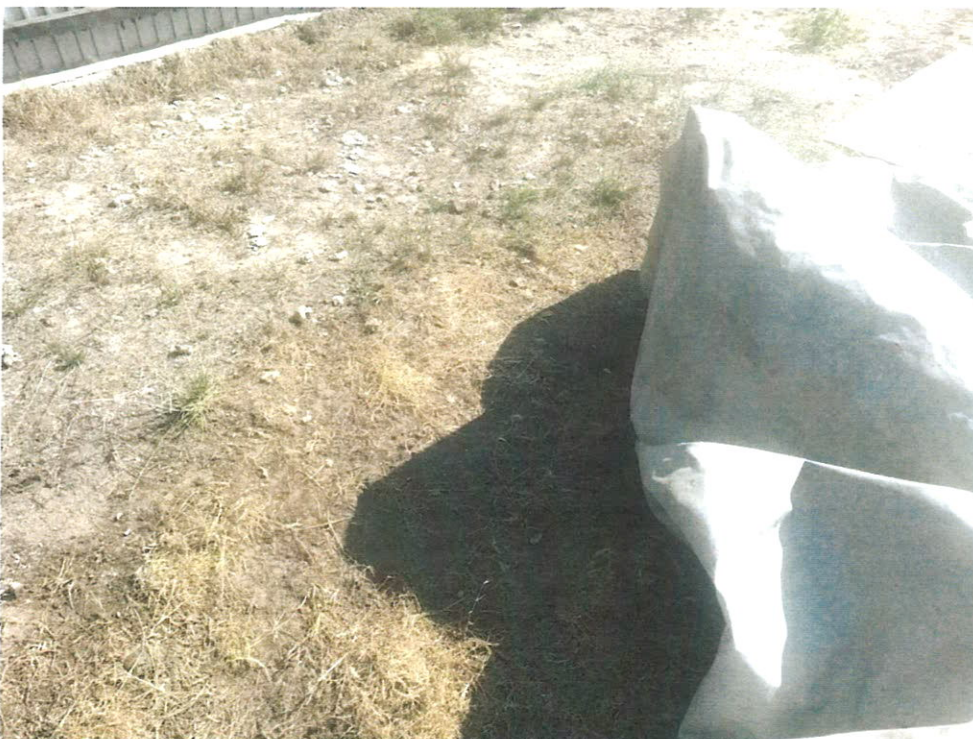
Der Boden der Freifläche wurde ohne Ergebnis nach Hinweisen auf Reptilien oder Amphibien (Sommerlebensraum) abgesucht. Auch die Suche unter Versteckplätzen, wie Platten oder Planen ergaben keine Hinweise auf eine Besiedlung.

Bild 6
Prüfung Ver-
steckplätze

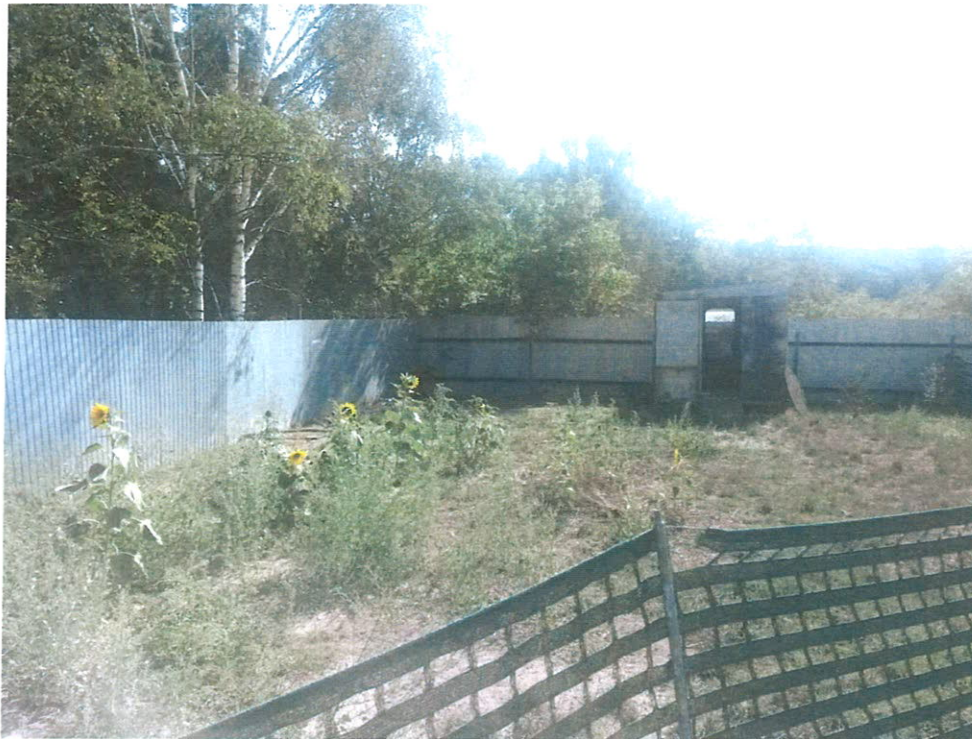
Hinweise auf aktuelle Bruten und damit auf Niststätten von Gehölzbrütern i.S.d. § 44 Abs. 1 Nr. 1 bis 3 BNatSchG in den Gehölzen unmittelbar außerhalb der Umzäunung gibt es nicht.

Bild 7
Gehölze au-
ßerhalb der
Umzäunung,
Unterstand

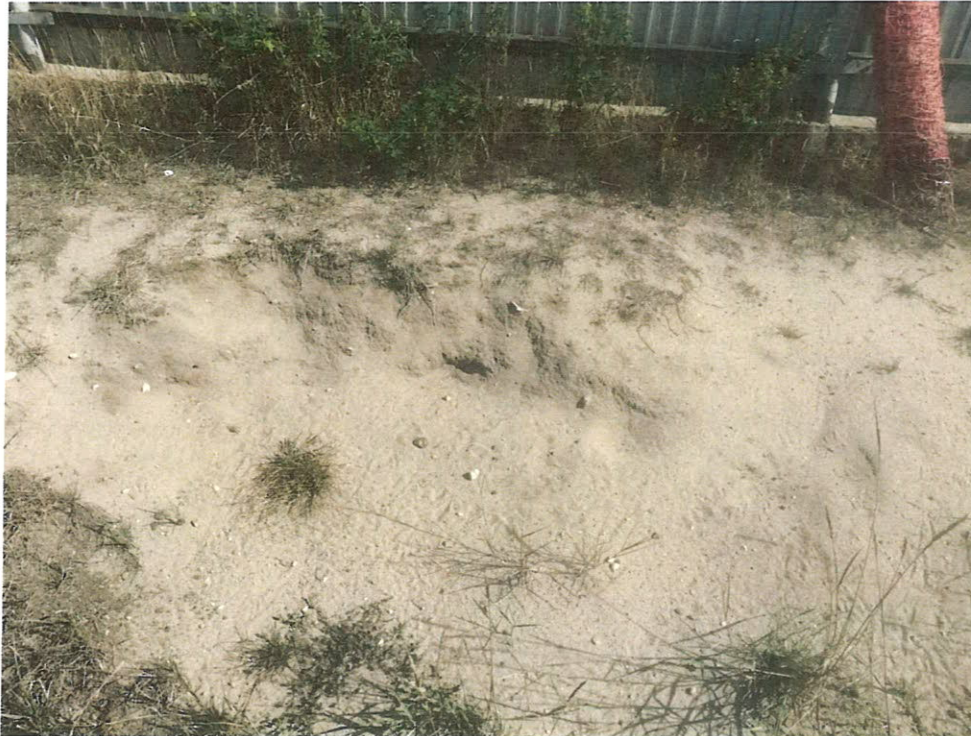
Bild 9
Kontrolle offener Sandflächen
